DUTCH
SAFETY BOARD

Крушение рейса МН17

Расследование крушения рейса МН17

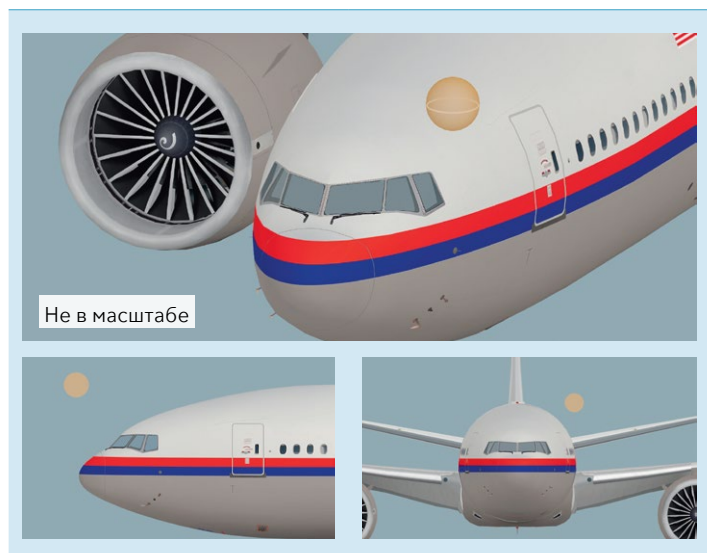
Расследование показало, что ракета приблизилась к воздушному судну почти встречным курсом, в направлении верхней левой стороны самолета. Боевая часть взорвалась слева от кабины пилота. Об этом свидетельствуют повреждения самолета, самое большое количество следов поражения находится на левой части кабины.

Упрощенная схема положения в пространстве боевой части при взрыве, основанная на трех независимых моделированиях (Источник: Нидерландский Совет по безопасности)

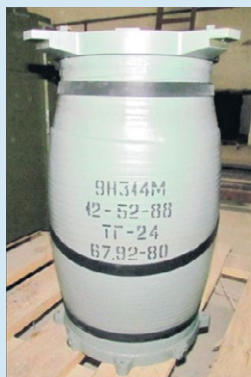
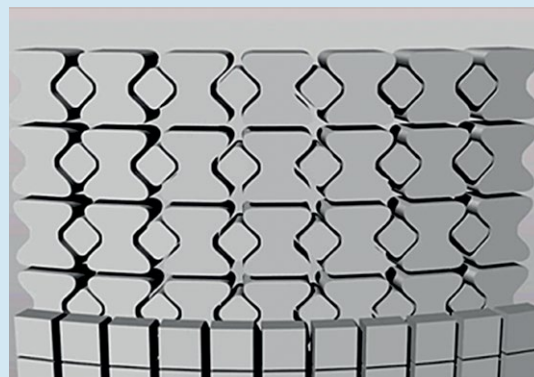
Слева: пример боевой части 9N314M. В середине: элементы различной формы в боевой части. Справа: трехмерное изображение расположения готовых элементов.

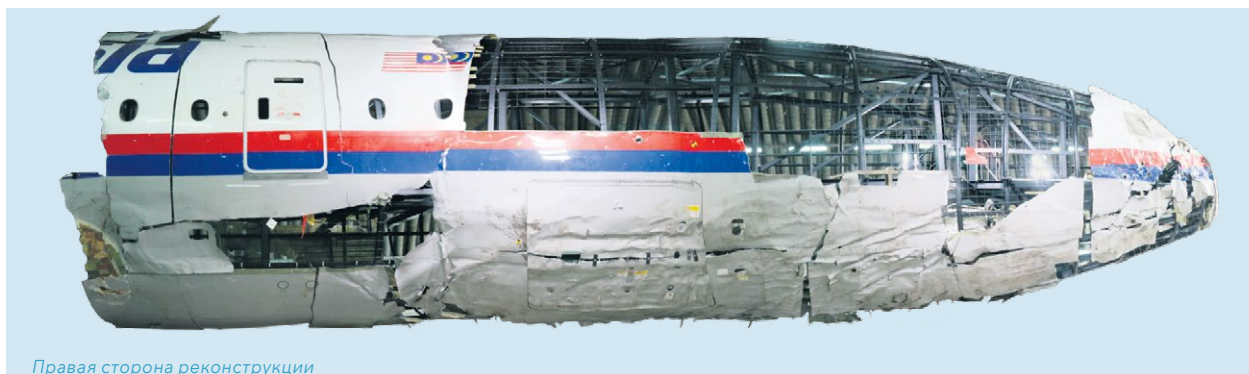
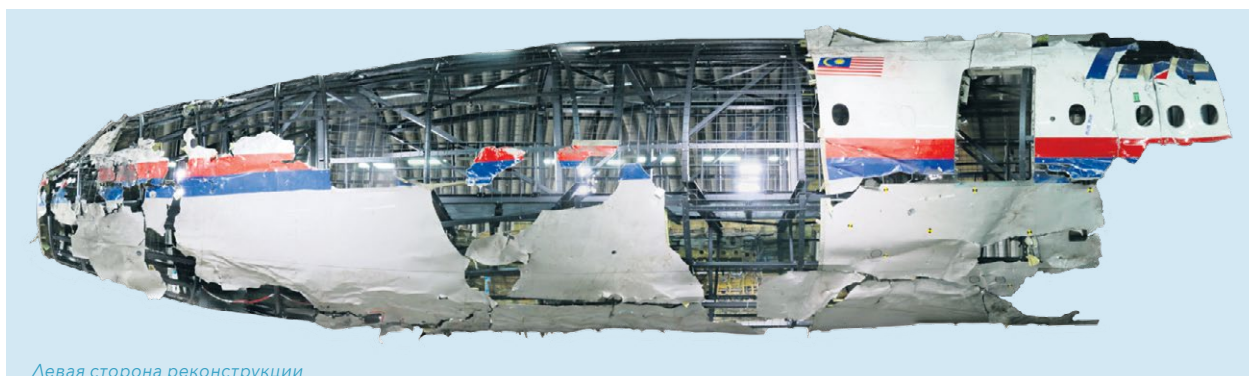
На реконструированной части кабины пилотов ясно видны следы попадания высокоскоростных объектов. Изучение поля накрытия показало, что взрыв боевой части произошел слева, непосредственно над кабиной пилотов, и что поражающие элементы разлетелись характерным образом и пробили воздушное судно.

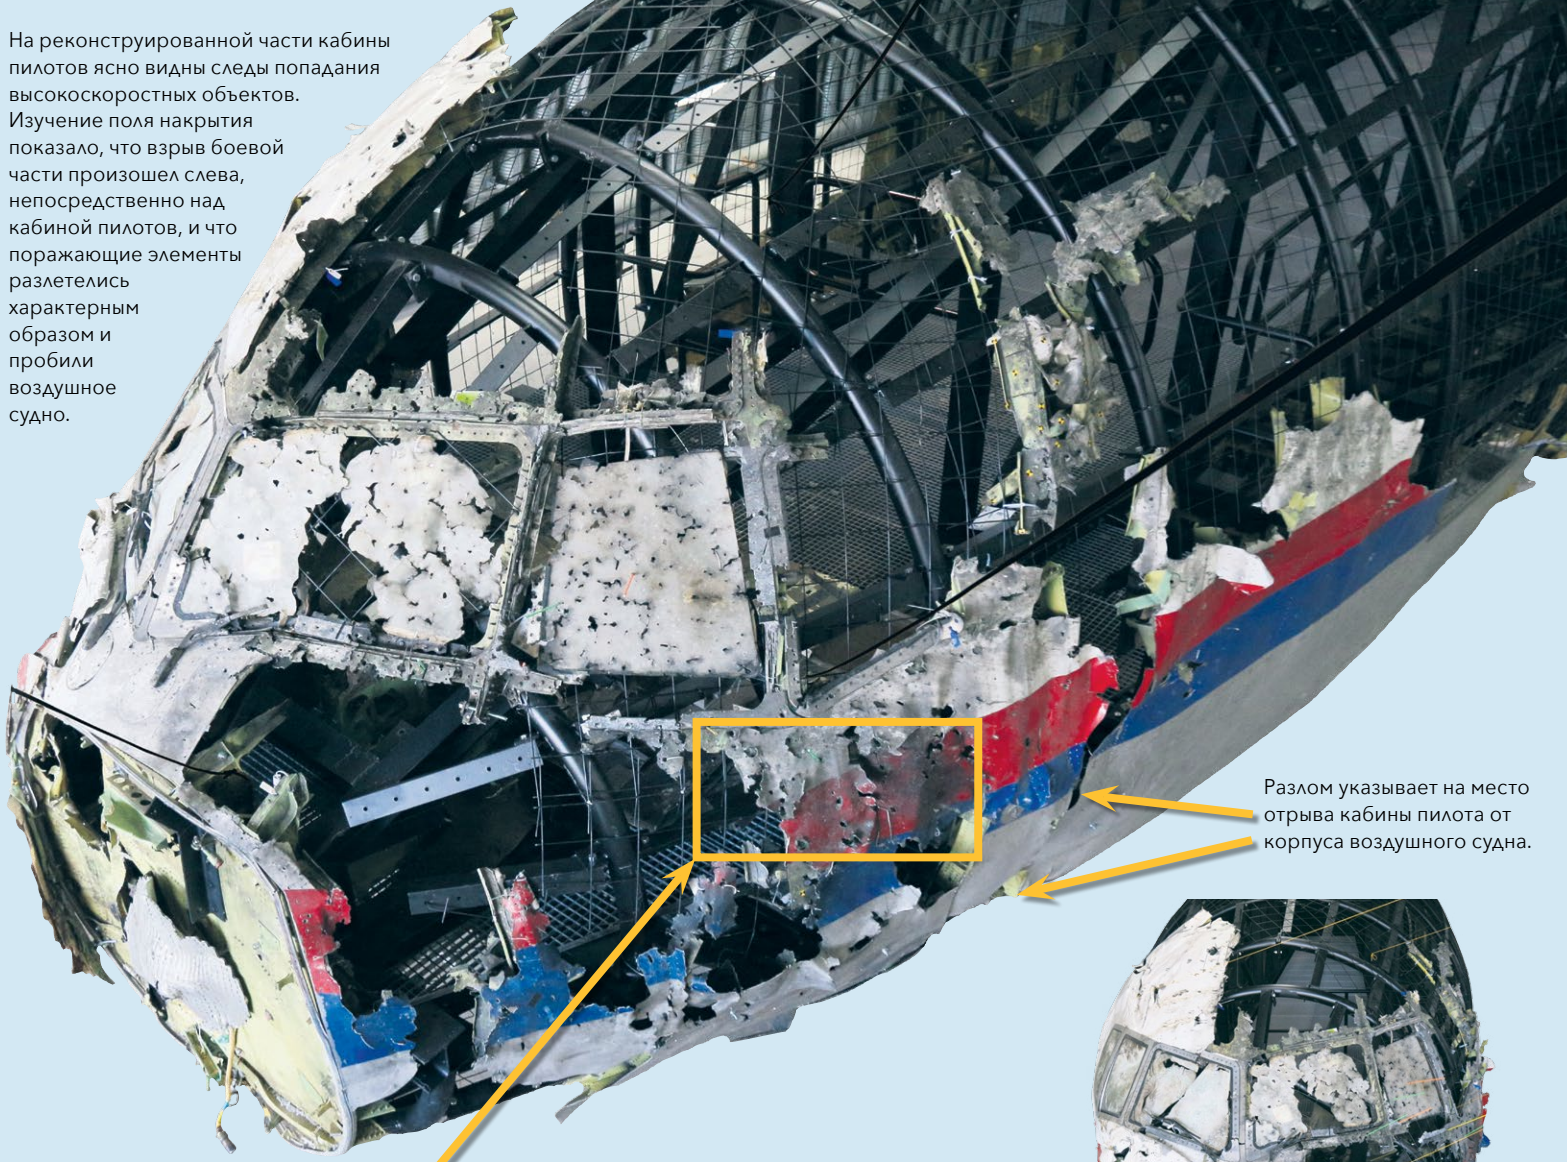
Разлом указывает на место отрыва кабины пилота от корпуса воздушного судна.

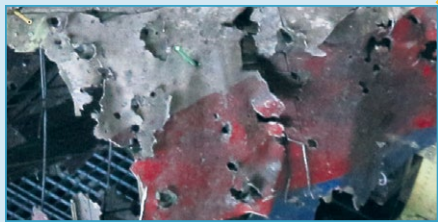
Форма и расположение пробоин указывают на то, что в самолет попали элементы различной конфигурации.
