DUTCH
SAFETY BOARD

Крушение рейса МН17

Расследование крушения рейса МН17

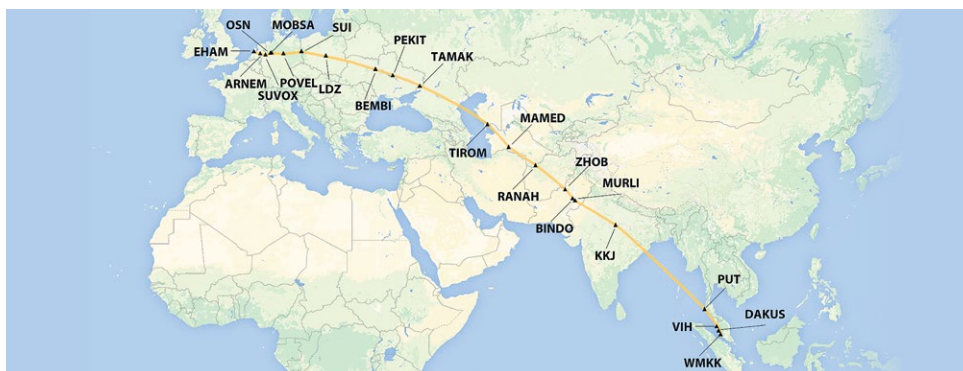
Запланированный маршрут полета рейса MH17, 17 июля 2014г.

MH17 находился в разрешённой зоне, на санкционированной высоте FL 330 (около 10,1 км).

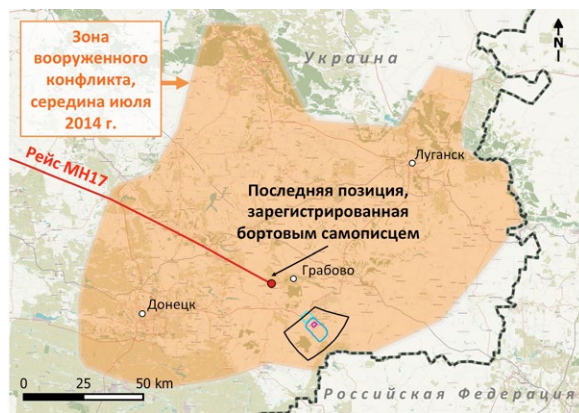
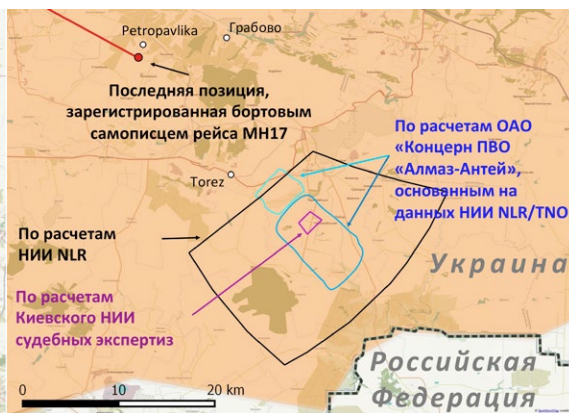
Интегрированное изображение рассчитанных зон. По просьбе Нидерландского Совета по безопасности Российская Федерация рассчитала возможную зону запуска ракеты, не подтверждая при этом использование боевой части 9N314M, ракеты серии 9M38 или ЗРК «Бук». (Источник: Нидерландский Совет по безопасности)

Невозможно определить точную позицию и угол запуска ракеты, а также ее скорость и обстоятельства на месте в тот момент. Основываясь на распределении следов поражения и на данных угла попадания были сделаны расчеты для определения траектории полета ракеты, исходная точка которой находилась на территории около 320 км² в восточной части Украины.

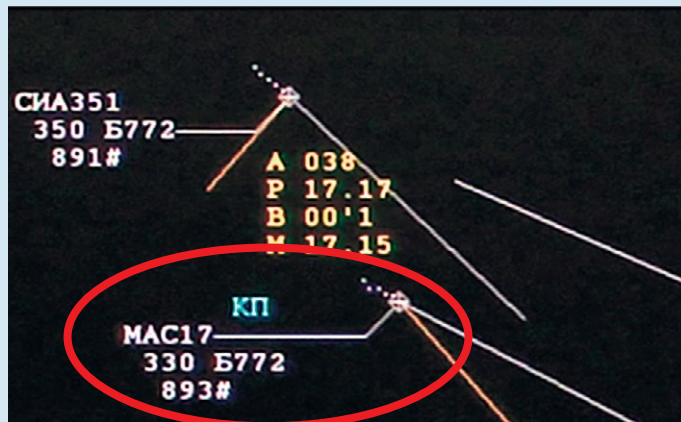
Радиолокационные данные украинской и российской служб управления воздушным движением показывают, что MH17 летел на постоянной высоте FL330 (10,1 км) до 13.20. В течение нескольких моментов при распаде самолета радиолокационное изображение российской службы показывало падающие обломки.

Изображение на экране радиолокатора Российской Федерации, рейс МН17 и дополнительная информация.

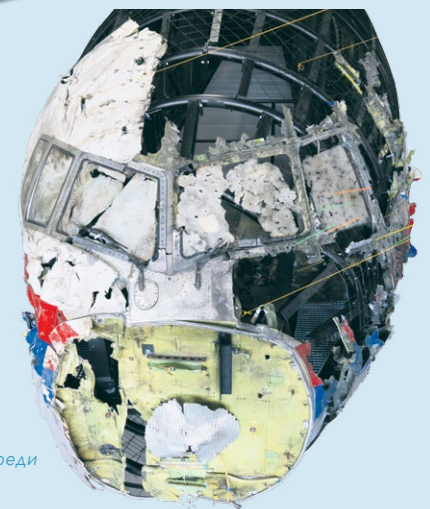
Вид спереди

Расследование показало, что ракета приблизилась к воздушному судну почти встречным курсом, в направлении верхней левой стороны самолета. Боевая часть взорвалась слева от кабины пилота. Об этом свидетельствуют повреждения самолета, самое большое количество следов поражения находится на левой части кабины.

Форма и расположение пробоин указывают на то, что в самолет попали элементы различной конфигурации.

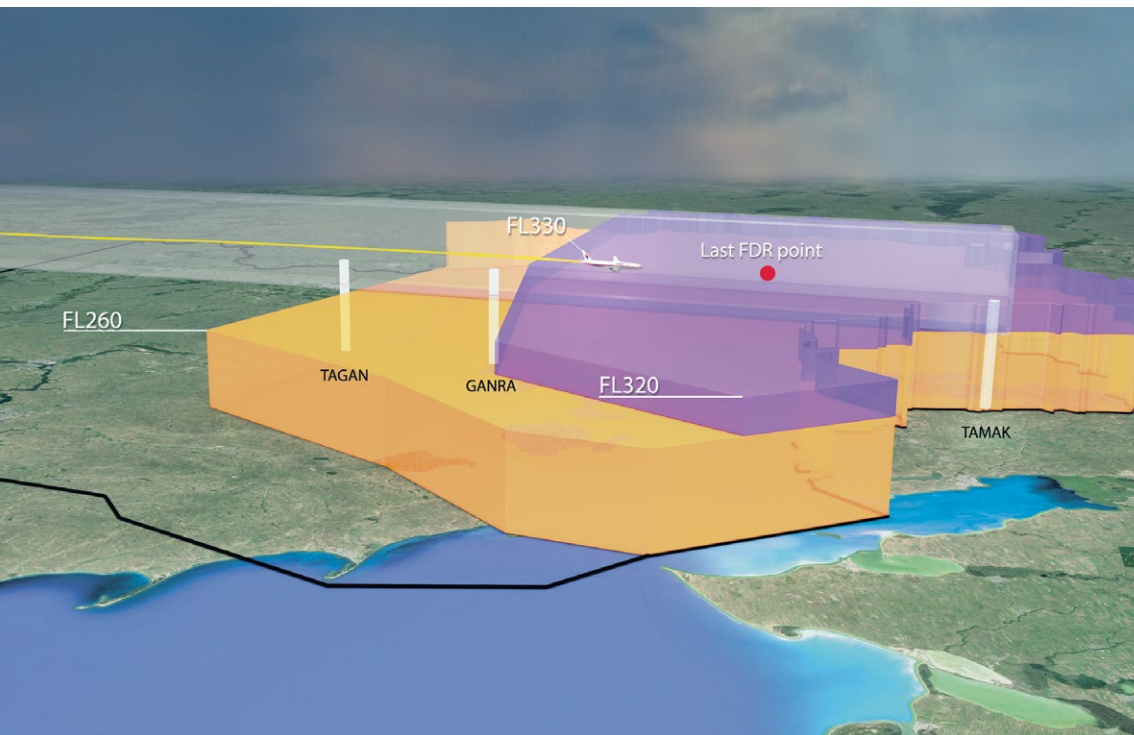
Маршрут и высота полета MH17 и ограничения воздушного пространства над восточной частью Украины.
